Vibrations moteur sur Aquila

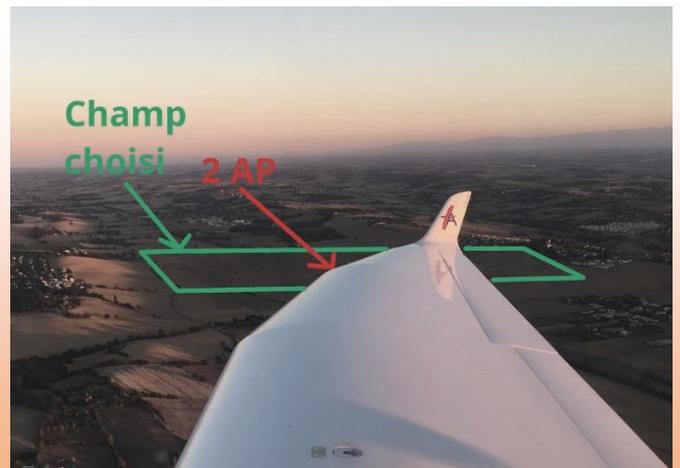
RAPPEL : Le repère correspondant au 2 angles de plané (2AP) sur Aquila se trouve au niveau de la première cassure de l'aile après le winglet.
